RAPPORT TECHNIQUE CATAMARAN PRIVILÈGE 395

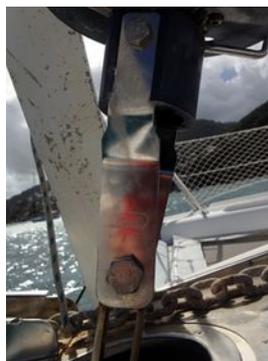
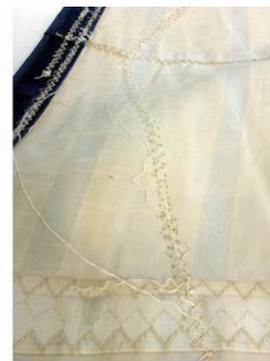
- Enrouleur génois :
> ***lattes ridoirs tordues, à surveiller et remplacer.***
- Génois : toile fatiguée (UV)
> ***Révision voilerie North : reprise de quelques coutures + pièce accro point d'écoute + nouveaux penons + couture taquet nerf de chute***
> ***envisager nouveau génois d'ici un an, à voir selon utilisation de la voile.***

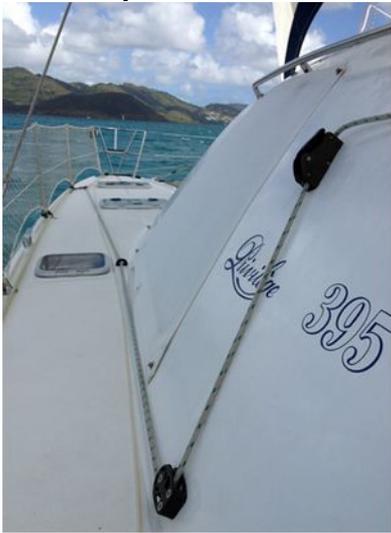
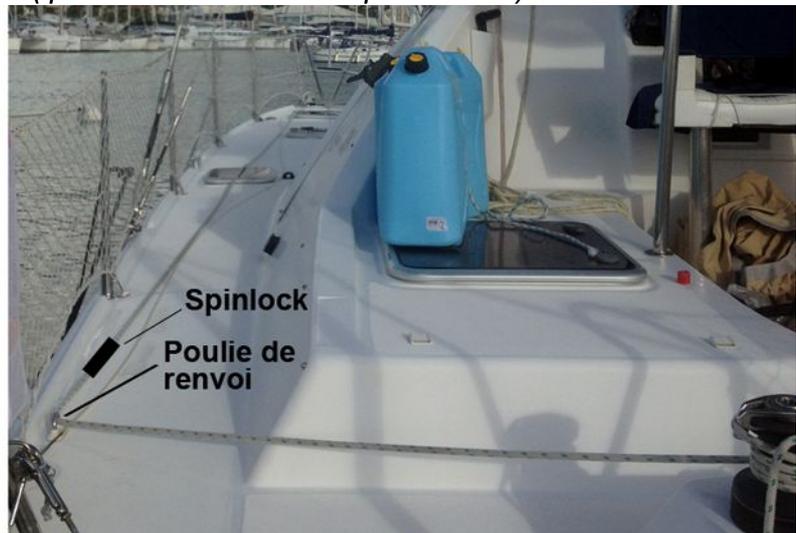
- bosse difficile à reprendre : beaucoup de frottement, circuit complexe
 - > **simplifier système : spinlock + poulie sur cadène passavant**
 - > **possibilité d'utiliser le winch de la barre d'écoute**
 - > **+ facile pour dérouler Td amure (quand winch de roof utilisé pour l'écoute)**

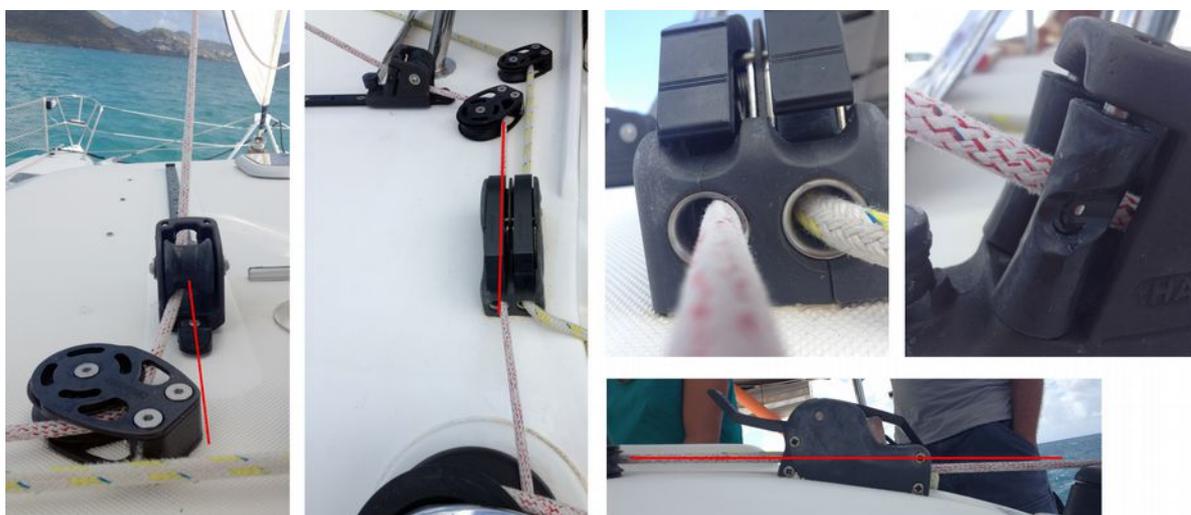
Accastillage mal posé / aligné qui génère des frottements et une usure anormale des bouts et de l'accastillage. A modifier à l'occasion ?

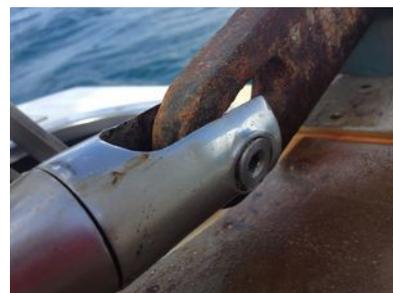
- Émerillon ancre : vis non serrée à fond ? Collage frein filet ?
 - > **Remplacement émerillon dans le doute + collage du filetage au frein filet**
- Ancre très difficile à enfoncer dans fonds durs, souvent traînée sur le côté.
 - > **plongée pour positionner / enfoncer l'ancre à chaque mouillage.**

> **Remplacement ancre Cobra 20 Kg par Delta 20 Kg ?**

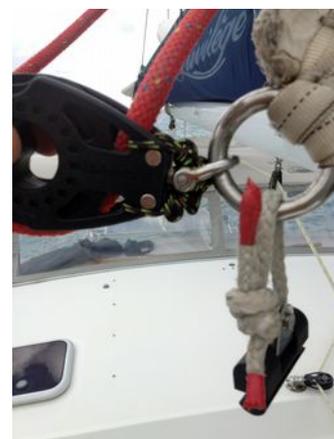
- Lazy bag HS
> ***Couture de passants pour fermeture du bag / protection UV.***
- GV difficile à hisser / affaler
> ***Montage des coulisseaux avec sandow***
> ***Graissage ralingue avec bombe Téflon***
> ***Reprise poulie tête avec un petit bout pour éviter vrillage (blocage poulie Harken pas terrible, ne tient pas)***
- Coulisseau supérieur cassé :
> ***remplacé par chariot fixé à l'anneau du point de drisse par un bout en spectra (à surveiller et à remplacer par sangle cousue à l'occasion)***
- Embout de latte (au dessus de ris 1) perdu / remplacé
> ***Vérifier tension de la latte sur la chute, peut-être trop reprise.***

- Ajouté une rondelle sur axe vit-de-mulet (diam 10mm) = insuffisant, jeu toujours important.
> **Profiter de la dépose GV / lazybag pour reprendre tout le jeu vit-de-mulet**
(+ facile à faire qu'avec la GV en place...).

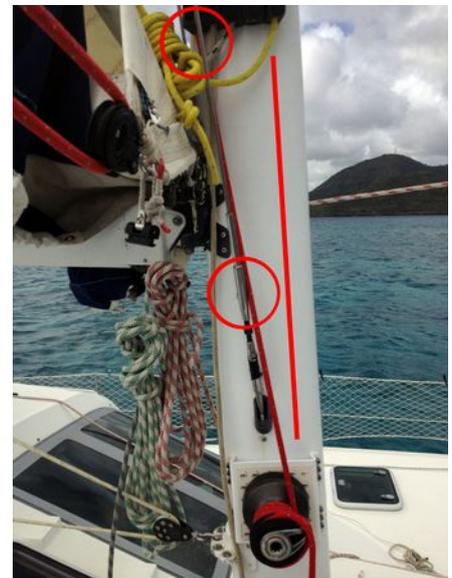
- Raggage drisse GV sur ridoir : intervertir balancine / drisse GV dans un premier temps.
- Modifier l'ordre des drisses (et vérifier qu'elles ne se croisent pas) à l'occasion d'un démâtage pour remettre tout bien clair dans le mât.

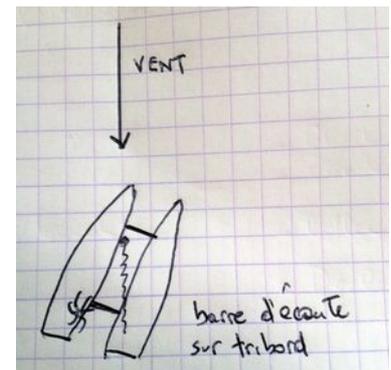
- Conseil: envoi GV avec barre d'écoute sur Td : pas de risque de mettre une bosse de ris dans l'éolienne.

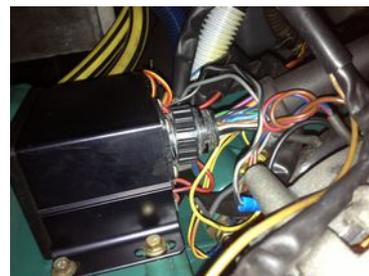
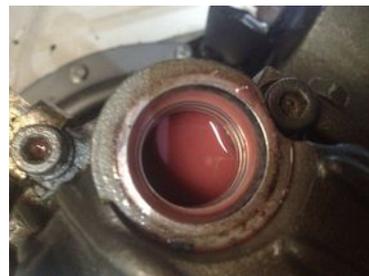
- Alarme charge mot Bd : pb connexion > petit boîtier derrière alternateur débranché.
- **Huile inverseur Td à vérifier** (rose, un peu épaisse, mayonnaise ???)
